【復興交付金事業計画の個別事業の実績に関する評価様式】

| 事業番号 ◆D-4-1-3 |
| 事業名 地すべり対策事業 |

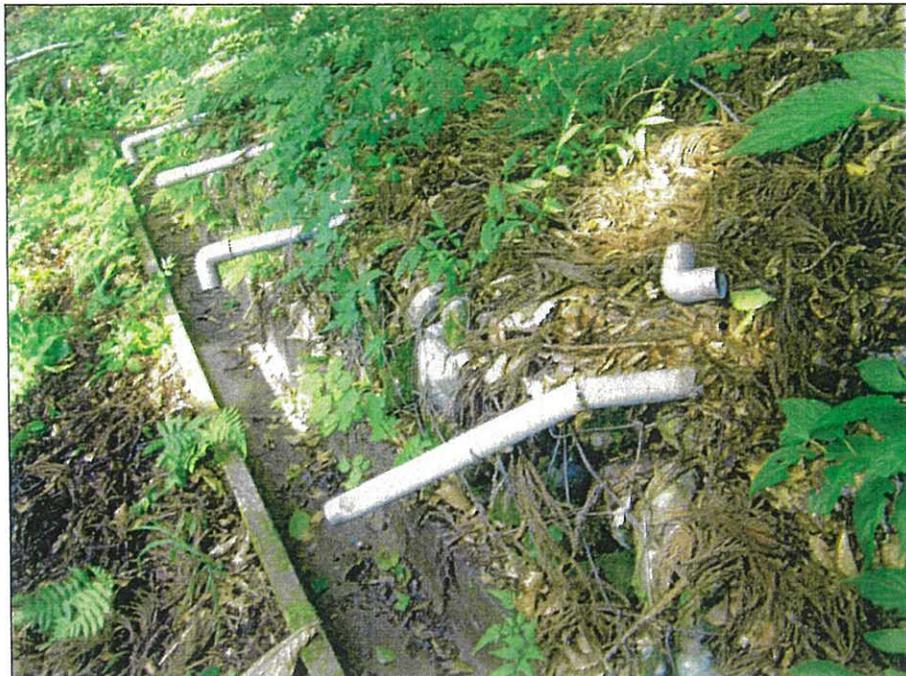
A1-2

着 工 前

(土砂撤去工)

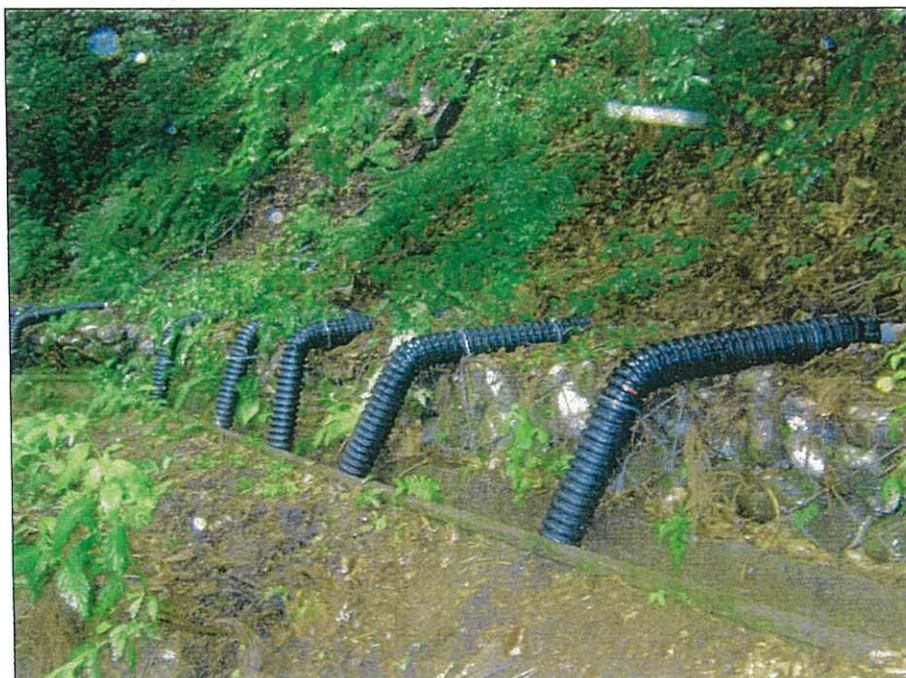
完 成

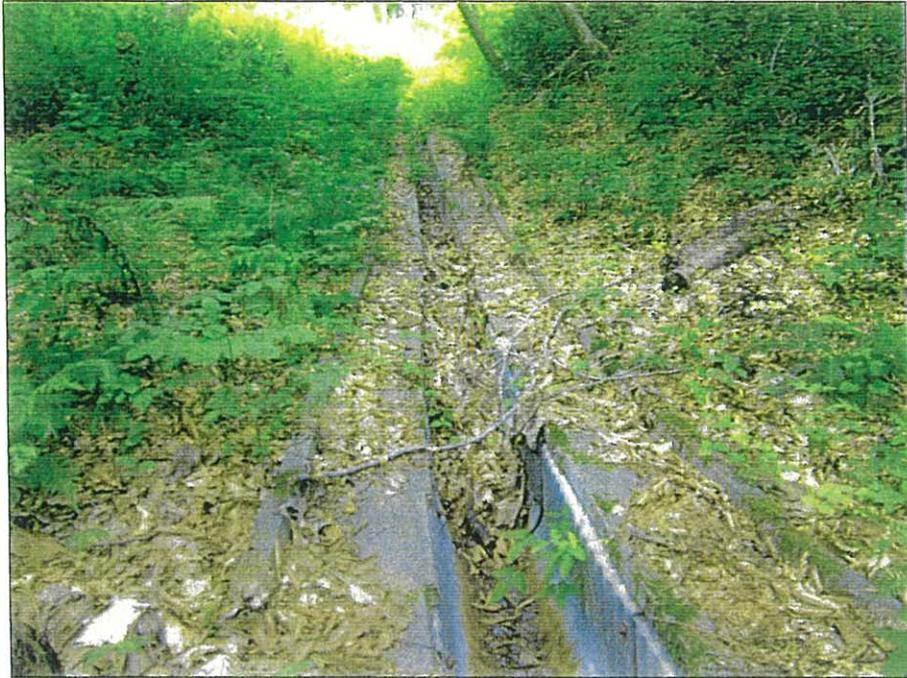
着 工 前

(水路工)

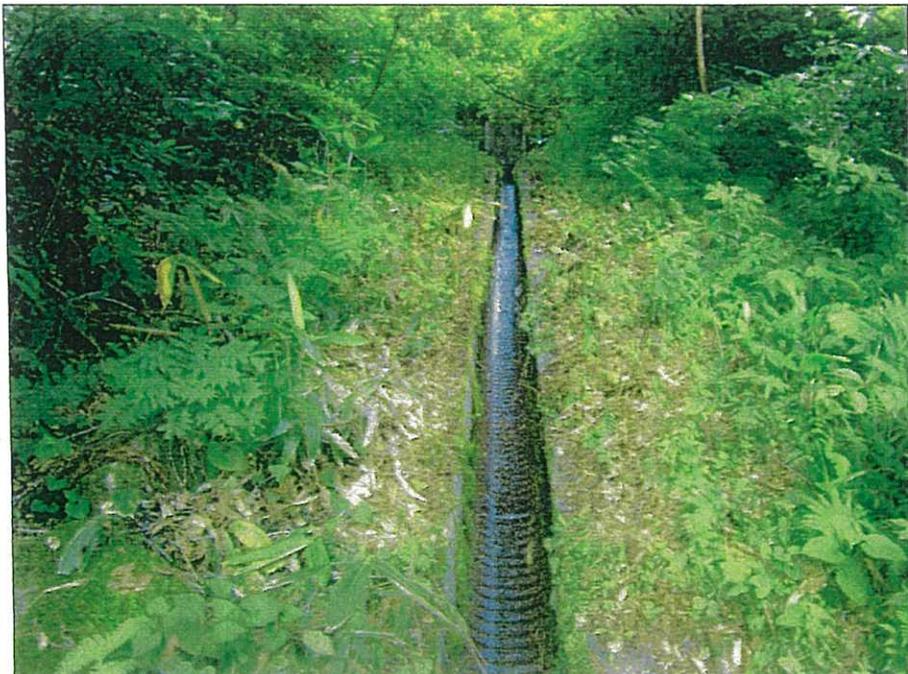
完 成

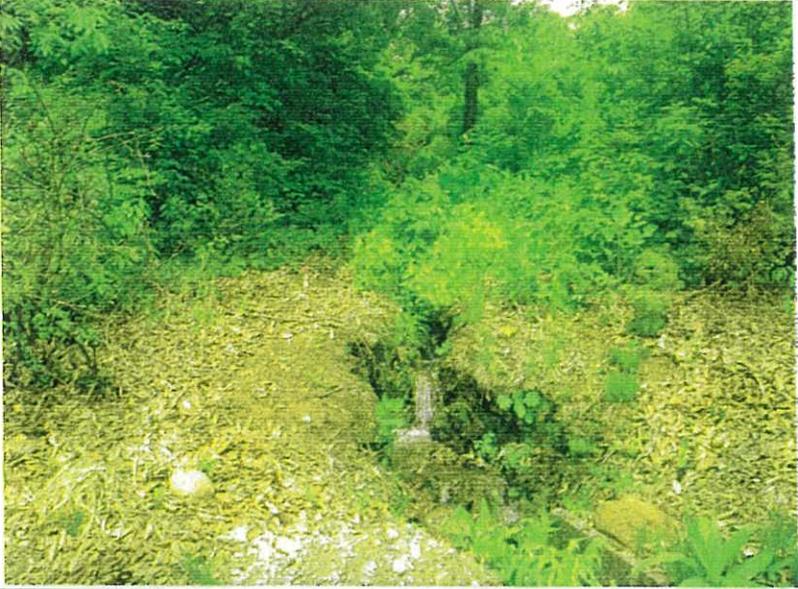
| | 撮影箇所 | 森2工区 | | |

| | 写真タイトル | 着工前 | | |

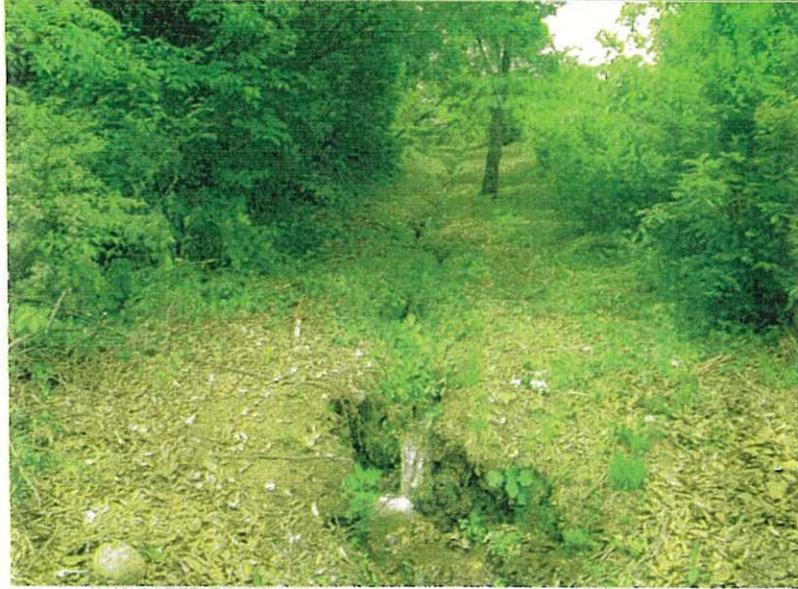
| | 撮影箇所 | 森2工区 | | |

| | 写真タイトル | 着工前 刈払い完了 | | |

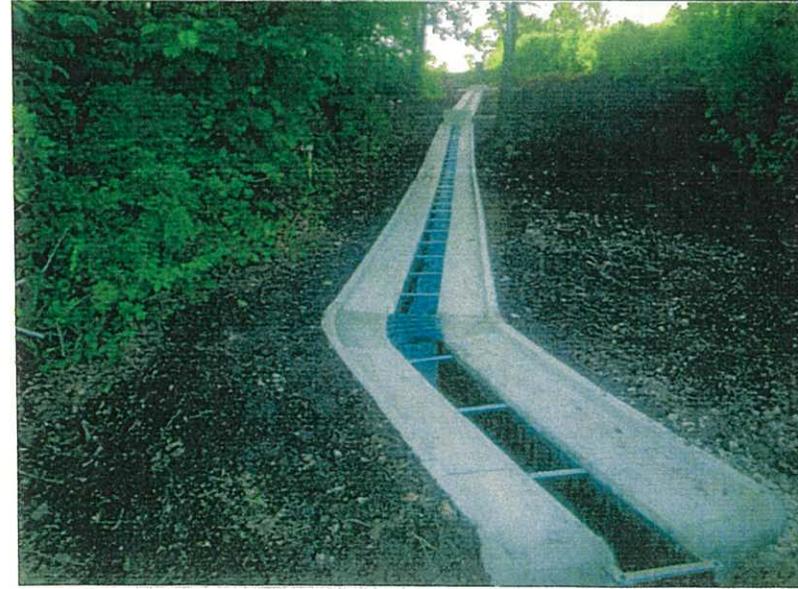
| | 撮影箇所 | 森2工区 | | |

| | 写真タイトル | 竣工 | | |

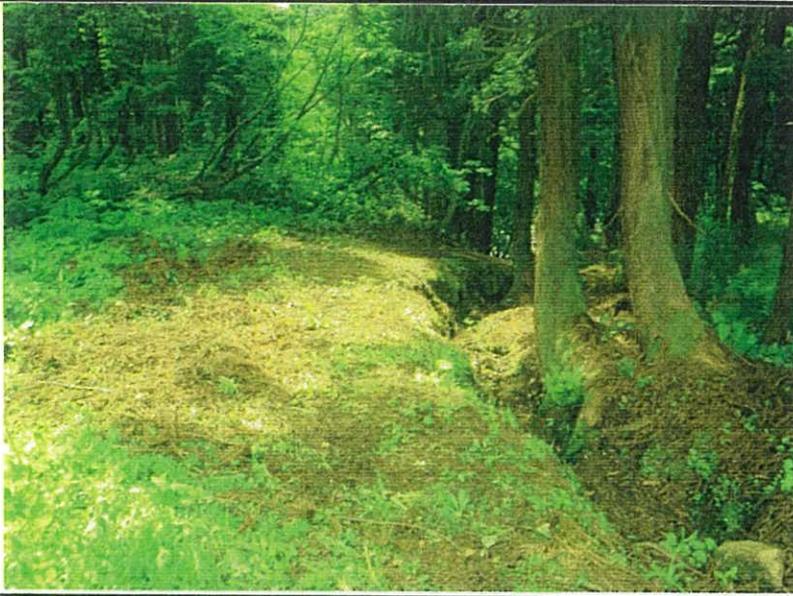
| 撮影箇所 | U3～ | | |

| 写真タイトル | 着工前 | | |

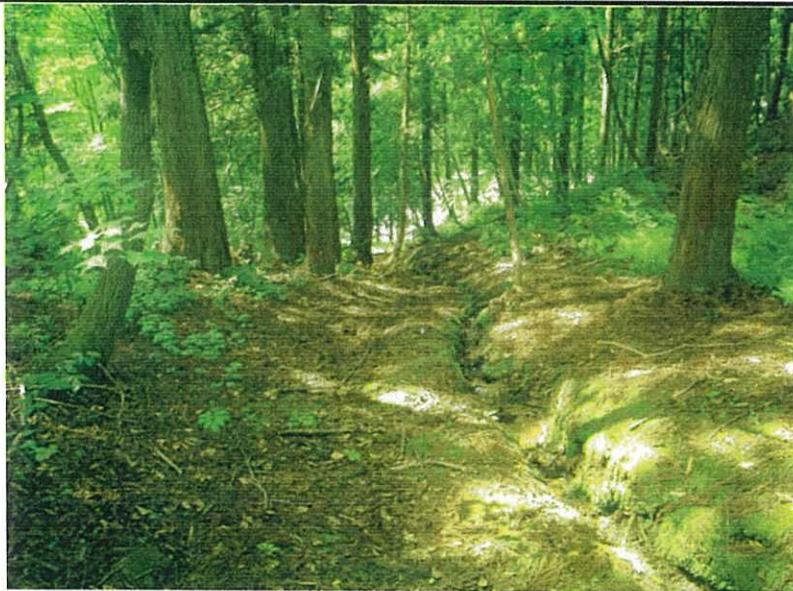
| 撮影箇所 | U2～ | | |

| 写真タイトル | 着工前 | | |

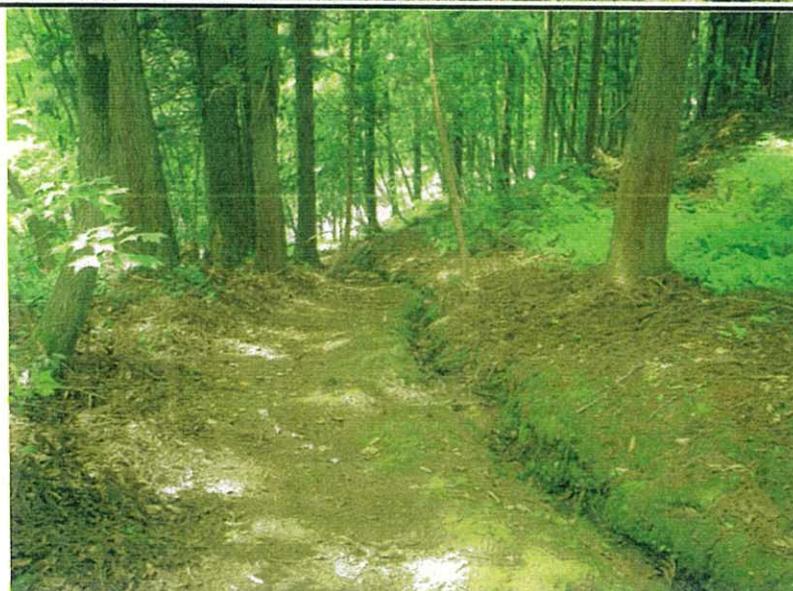
| 撮影箇所 | UT1～ | | |

| 写真タイトル | 着工前 | | |

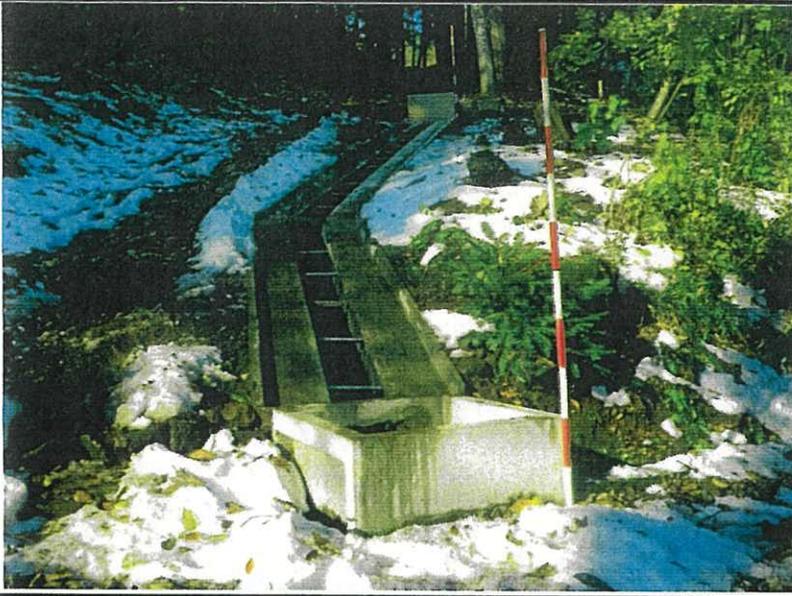
| 撮影箇所 | U1～ | | |

| 写真タイトル | 竣 工 | | |

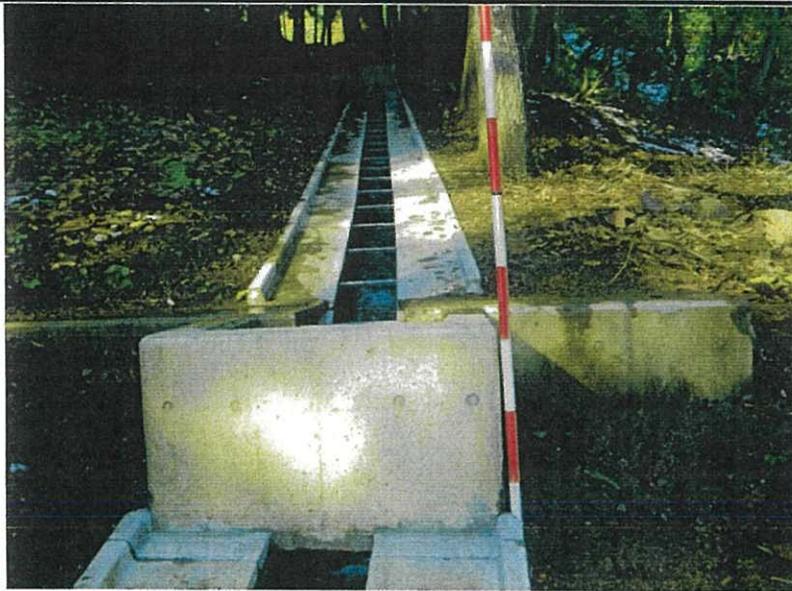
| 撮影箇所 | U1+14.225～ | | |

| 写真タイトル | 竣 工 | | |

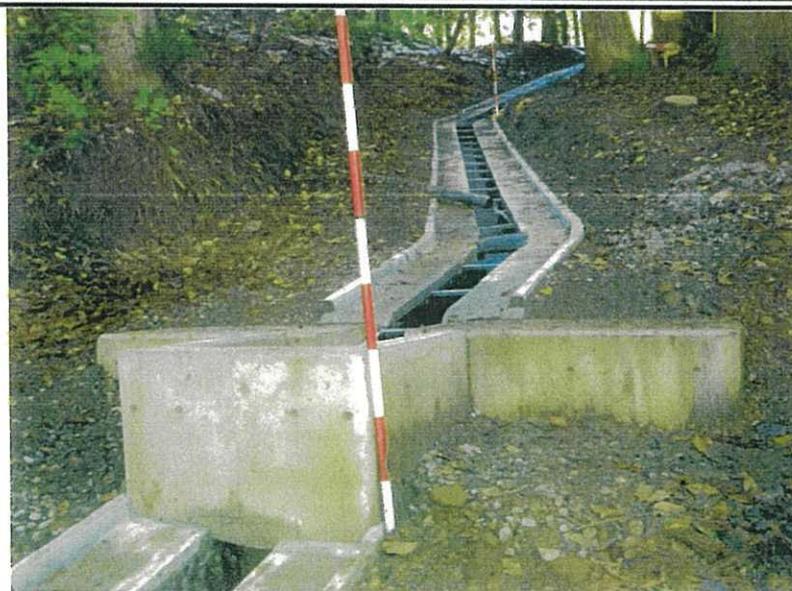
| 撮影箇所 | U2～ | | |

| 写真タイトル | 竣 工 | | |

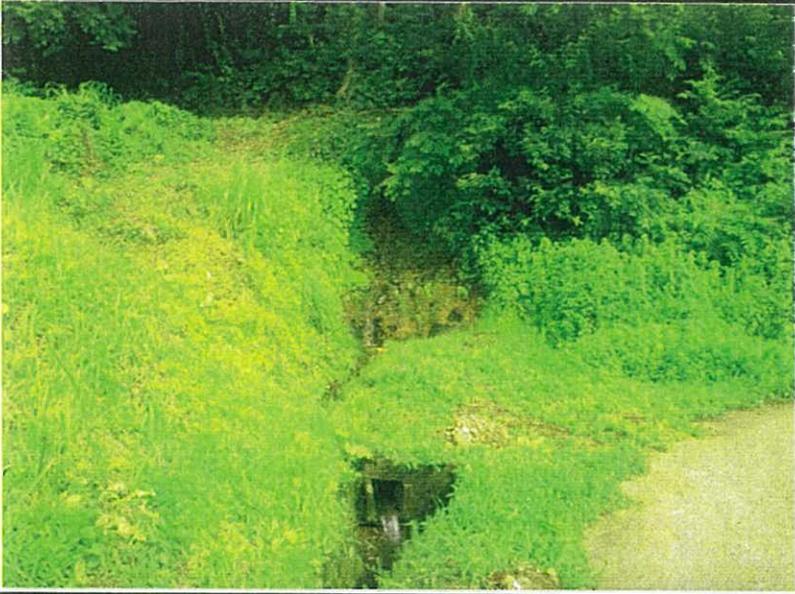
| | 撮影箇所 | Vルート | | |

| | 写真タイトル | 着工前 | | |

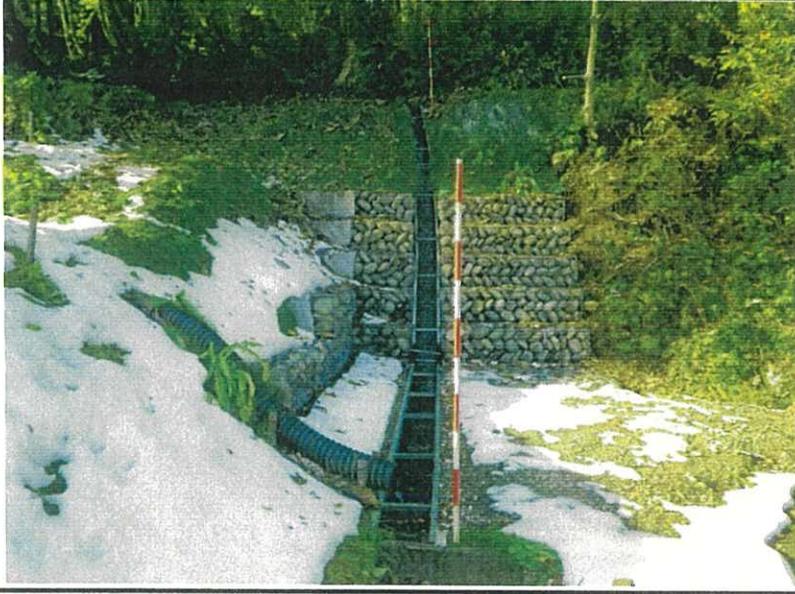
| | 撮影箇所 | Vルート | | |

| | 写真タイトル | 竣 工 | | |
