中条川における山地災害状況

中条川土石流発生後(台風18号)災害関連工事の概要 (H25.11.1現在)

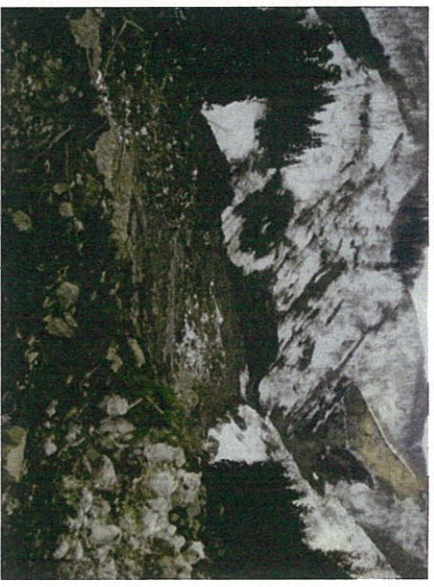
トマトの国より (H23.3.14)

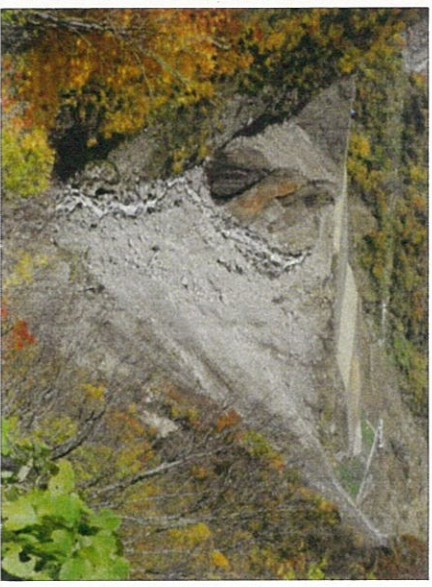
1号崩壊地 (H24.11.13)
