# 長野県北部地震 「栄村震災記録集」 発刊のご挨拶

# 震災の概要

### 長野県北部地震の検証

# なぜ地震が起きたのか

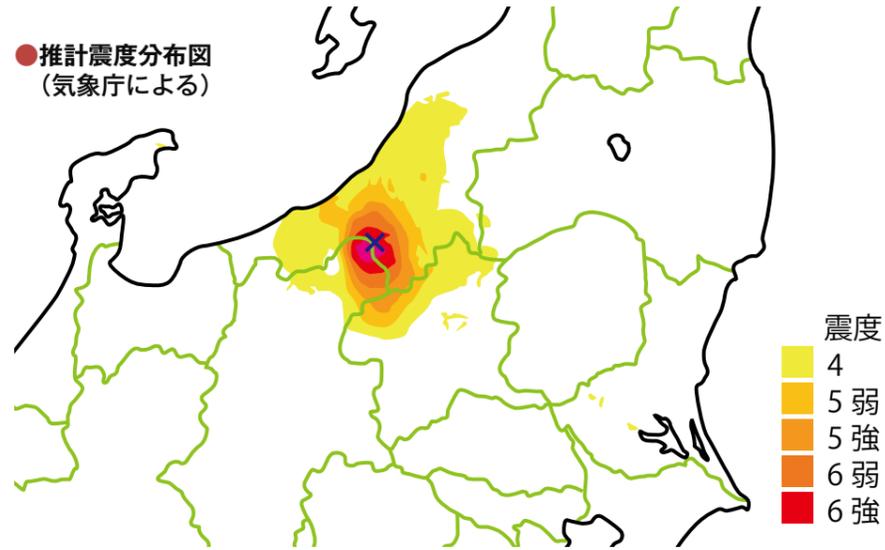
●推計震度分布図  
(気象庁による)

**日時**／平成23年(2011年)3月12日 3時59分頃  
**震源**／長野県・新潟県県境付近  
 深さ8km

**最大震度**／6強(マグニチュード6.7)

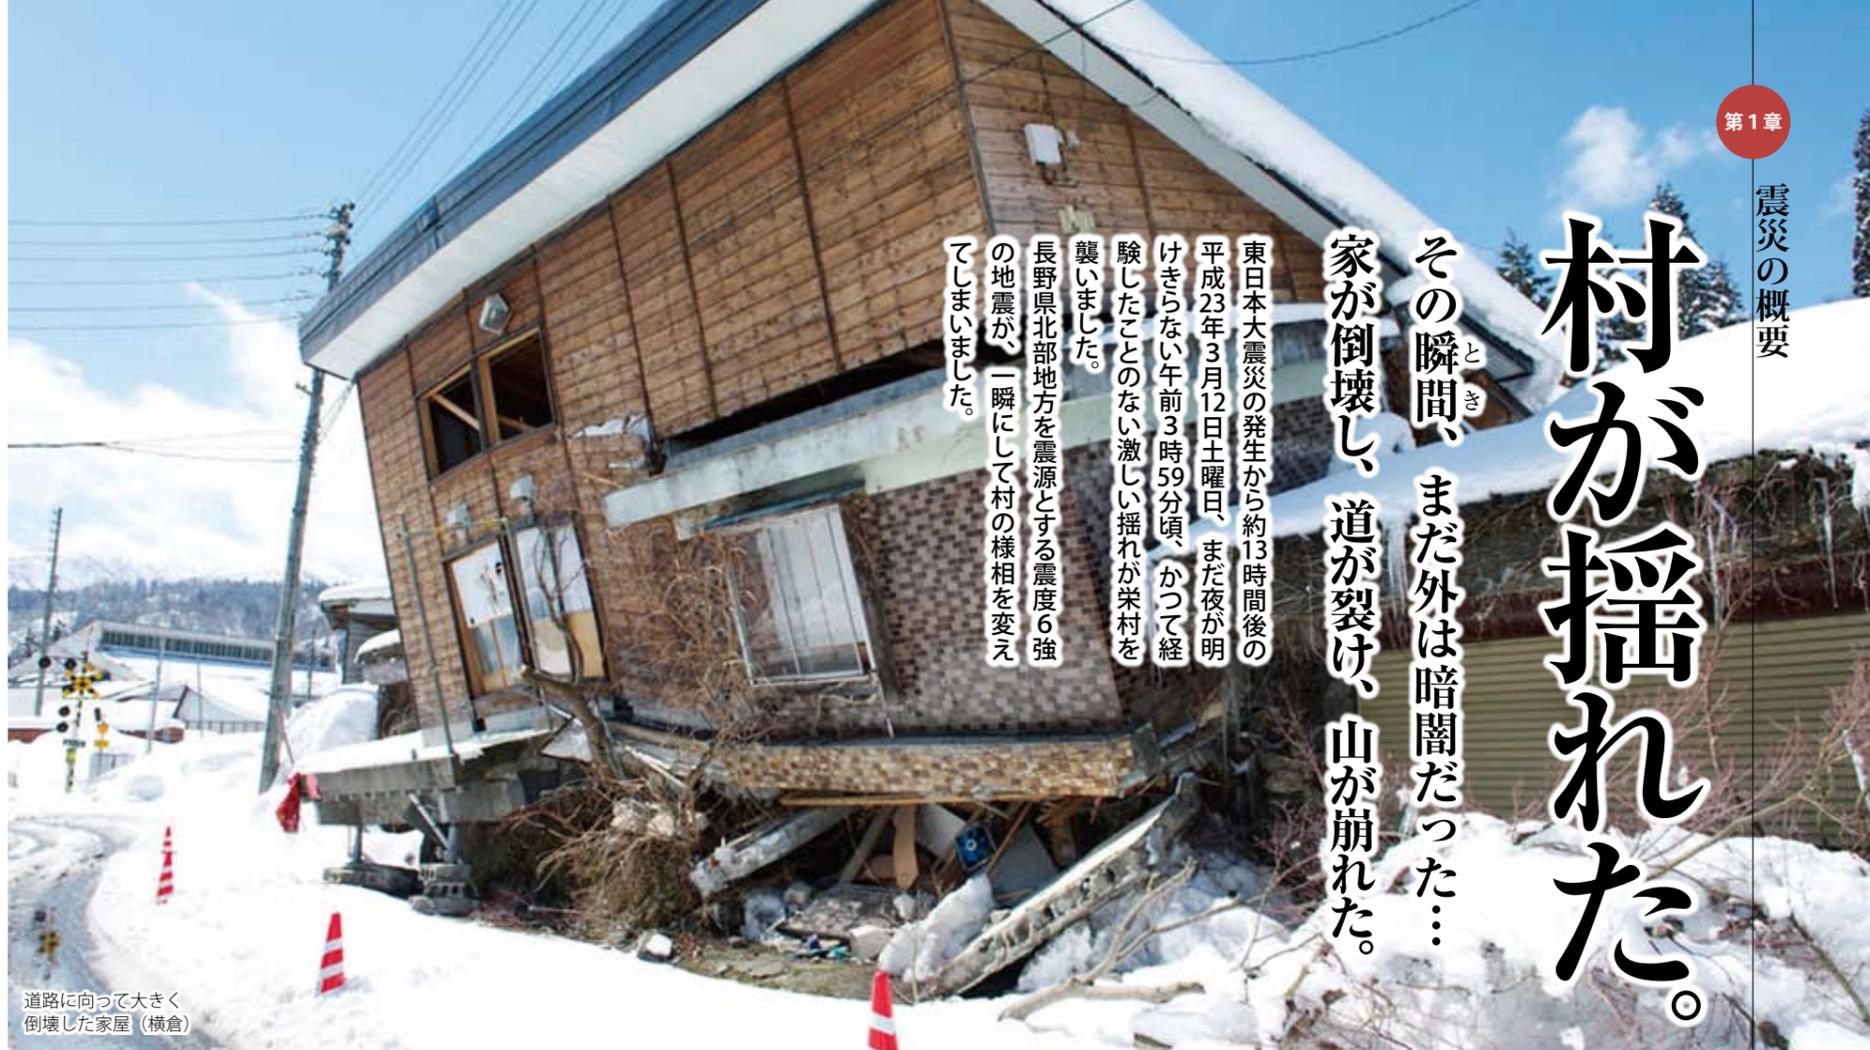
道路に向かって大きく倒壊した家屋(横倉)

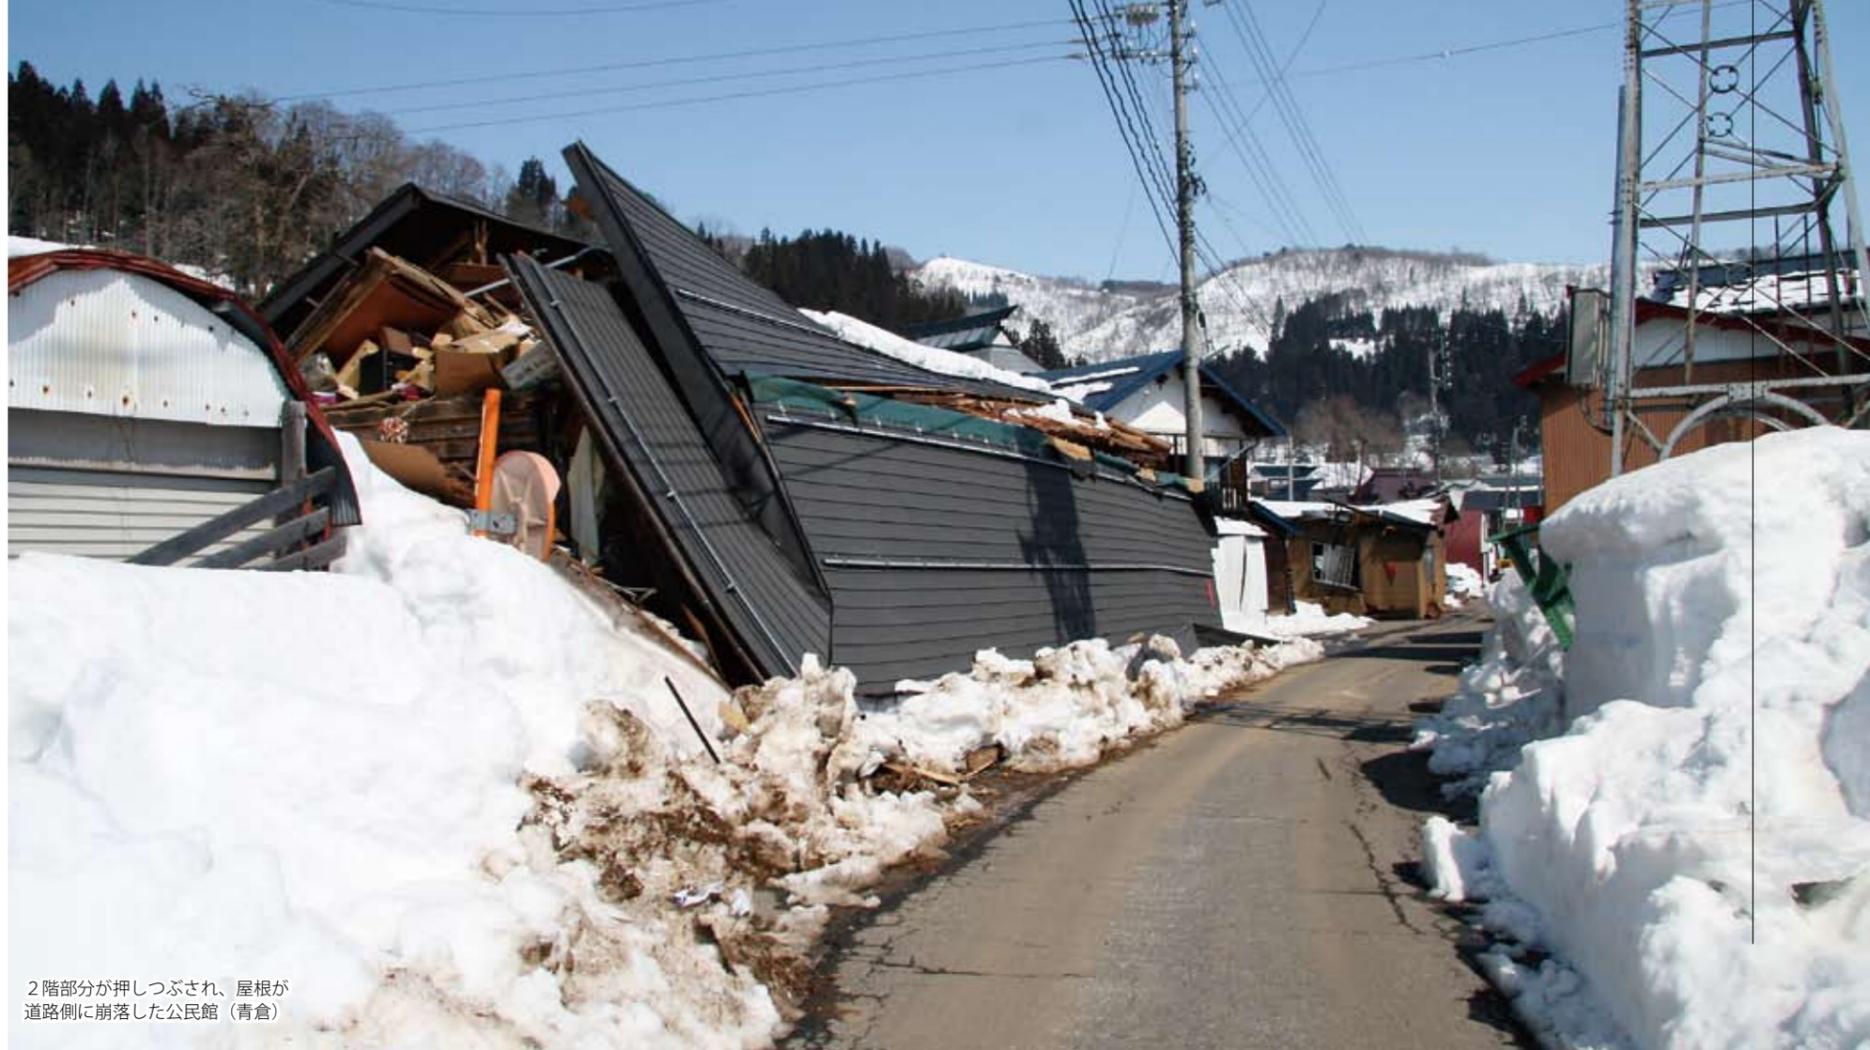
2階部分が押しつぶされ、屋根が道路側に崩落した公民館(青倉)

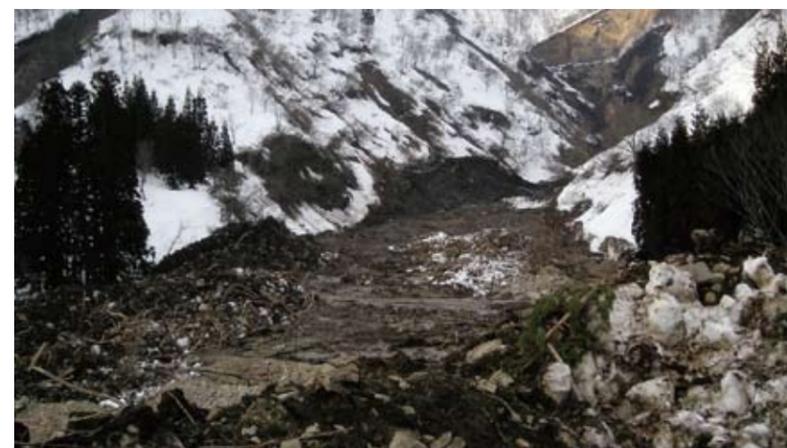
中条川上流で発生した土石流

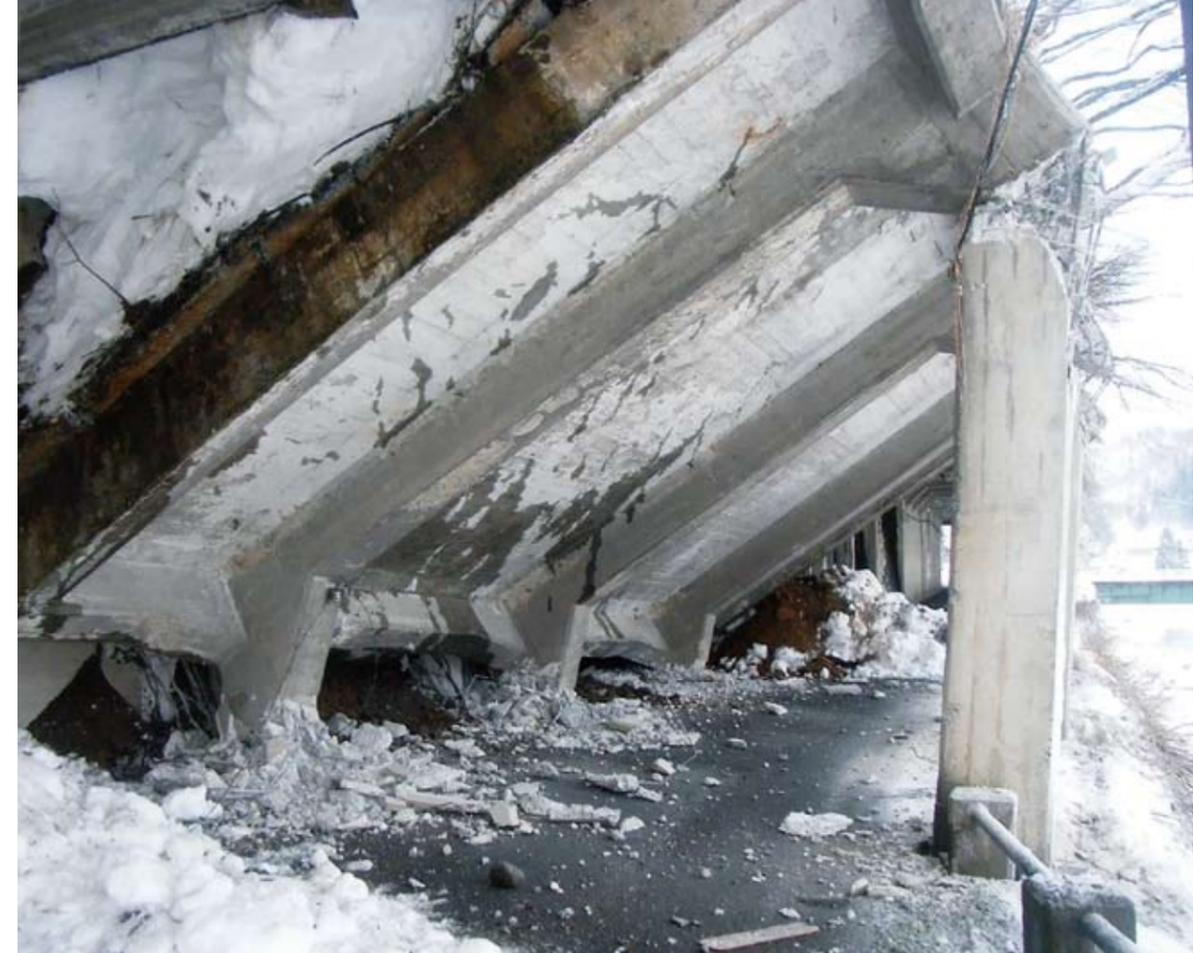
土砂崩落により倒壊した清水河原スノーシェッド(県道箕作飯山線)

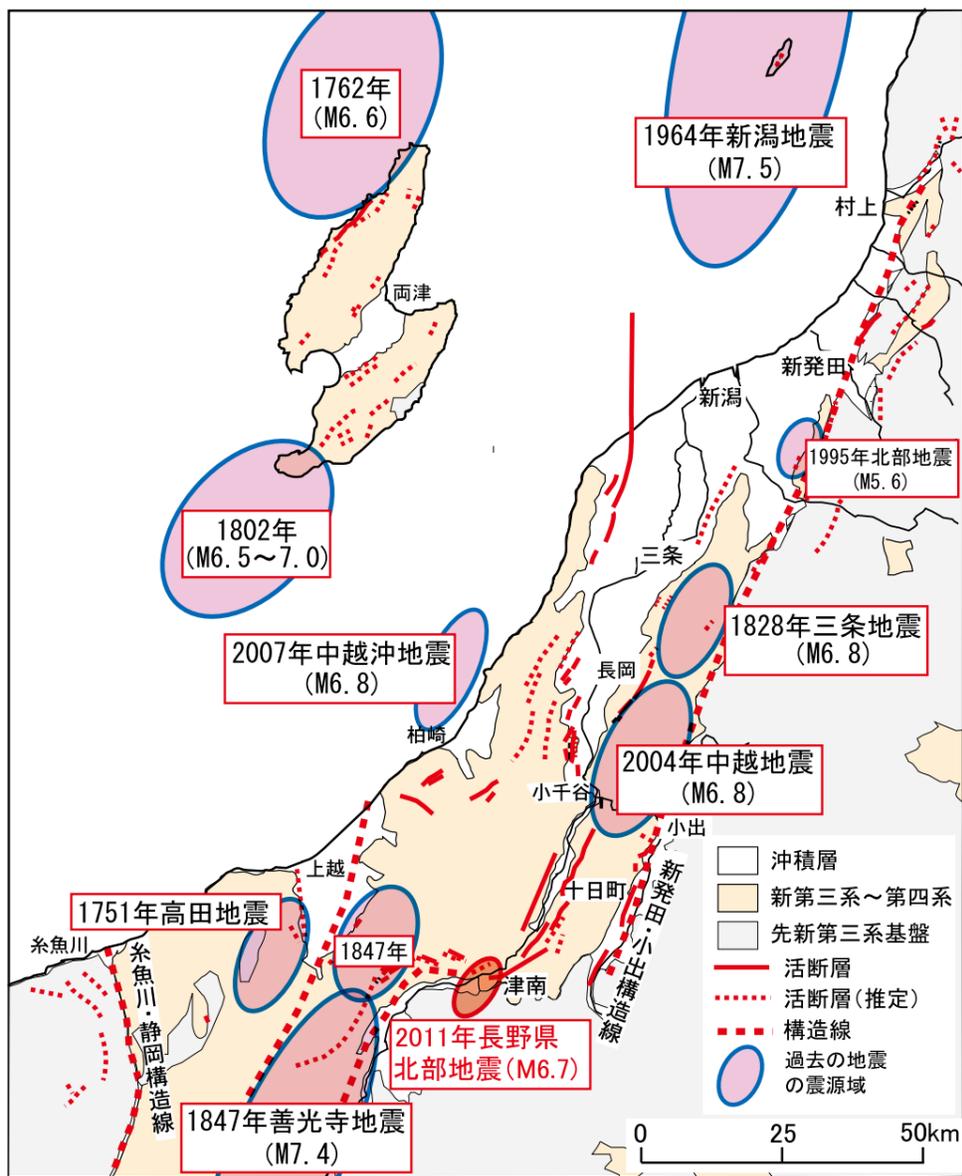
〔図1〕 新潟県〜長野県北部における活断層の分布と地震活動

連していたことが後にわかりました。この説明の前に、まずは、新潟県から長野県北部にかけての地震環境の全体像と、新潟・長野県境付近の地質構造をみてみましょう。日本海の東縁部の北海道から青森、秋田、山形県にかけての海域では、沖合に活断層帯が連続していることが知られています。近代でもこの活断層帯の中で、1993年北海道南西沖地震、1883年日本海中部地震、1964年新潟地震が発生しています。この活断層帯は、新潟県から長野県北部の内陸部にかけて、平野と丘陵部の地形境界などに位置する陸域の活断層として連続しています。このうち、新潟平野から長岡市、十日町市、津南町、長野県の飯山市、長野市に至る信濃川流域では多くの活断層が分布し、「信濃川地震帯」と称され地震活動が活発な地域とされています（図1）。これらの地域では、近世以降1828年三条地震、2004年中越地震、1847年善光寺地震などが発生しています。栄村も信濃川沿いの活断層帯に位置しています。なお、これらの断層帯はすべて一様に活動するわけではなく、お

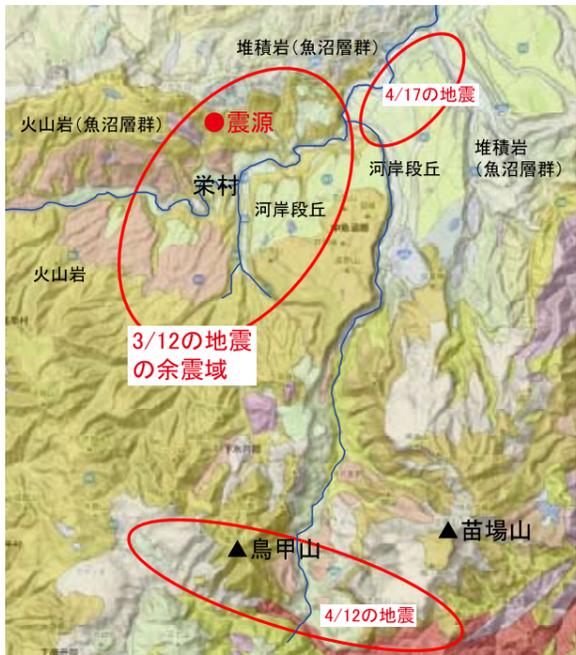
〔図2〕 栄村周辺地域の地形と地質

シームレス地質図（産総研）に防災科学技術研究所公表の余震分布域を加筆

よそ30〜50kmごとに断層の活動時期や活動量が異なる地域に区分することができるとされています。このような断層帯の一つの地域は、地震活動の最小単位と考えられ、中越地震などの地震が発生しています。栄村地域では、概ね県境の志久見川を境としての地形や地質が異なっています（図2）。地形の面では県境を境として、河岸段丘の分布（発達）が大きく異なります。新潟県側の津南町や十日町市では信濃川、中津川や清津川などが形成した広大な段丘面が広がり、段丘の形成は約30万年前まで遡ることができます。しかし、長野県側では信濃川沿いに数万年前に降形成された狭い段丘地形のみがみられます。また、丘陵を構成している約100〜200万年前の魚沼層群と呼ばれる地層も、県境を境として新潟県側は河川や海で堆積した礫・砂・泥の地層（堆積岩）が分布するのに対して、長野県側は溶岩などの火山岩が広く分布しています。火山活動は地震活動と同様に深部の地下構造の境界（断層）に起因しています。従って、県境の志久見川付近は、約100〜
