第4章

被害状況と復旧の取組み

ライフラインの被害と復旧

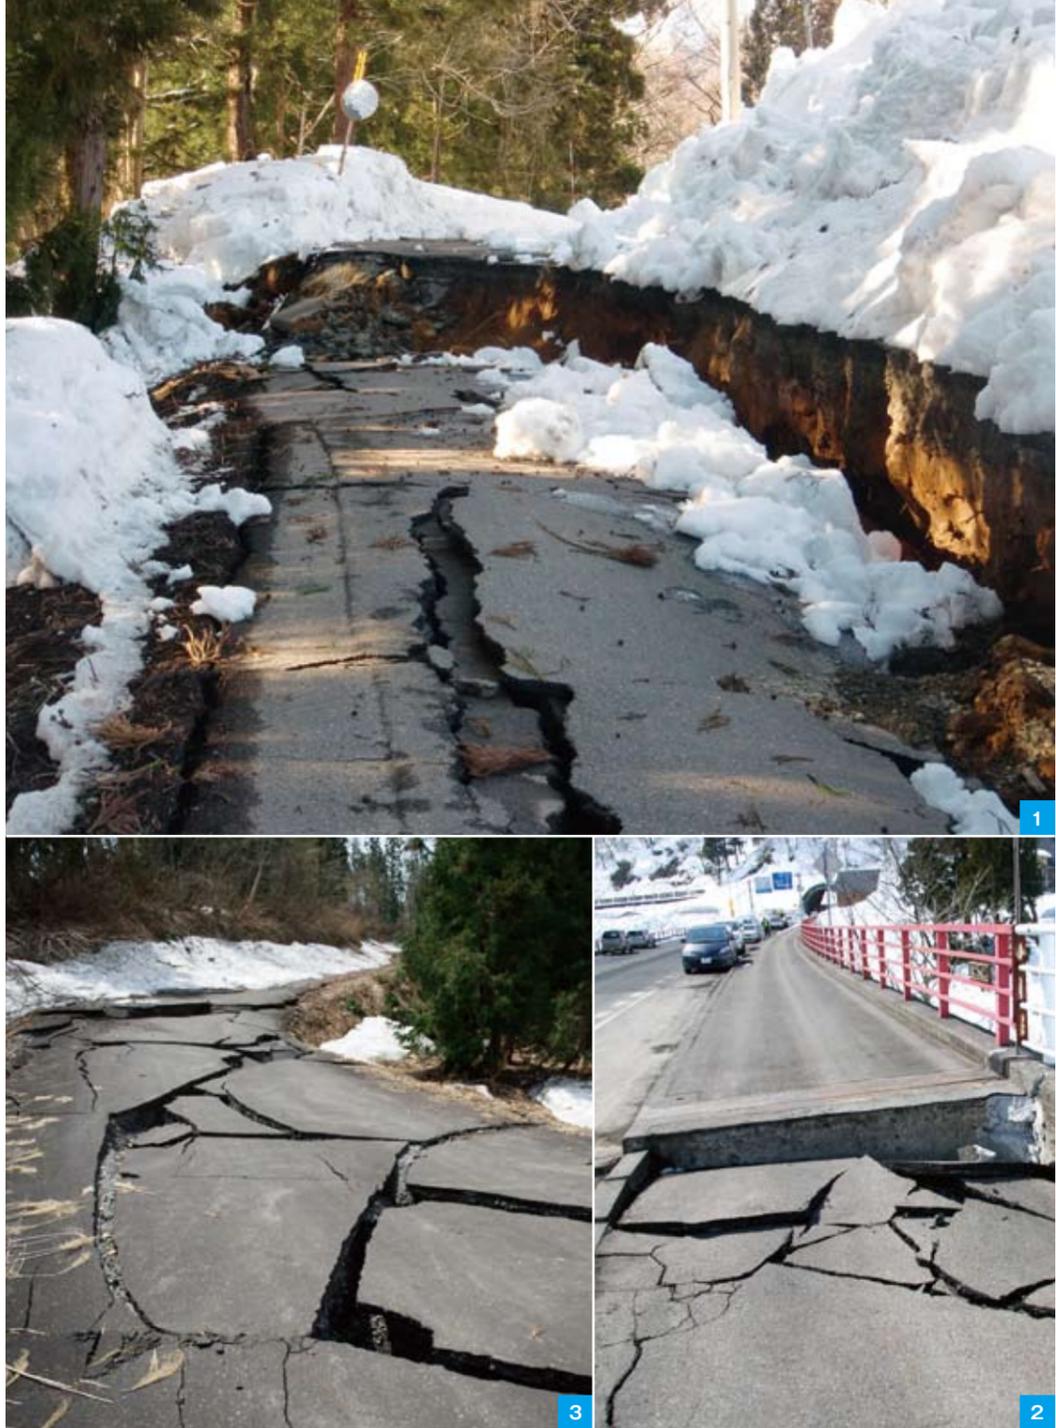
1 路面が大きく陥没し、段差が生じた県道長瀬横倉(停)線(貝廻坂) 2 損壊した北沢橋の取付部分
3 大きく亀裂が入り、損壊した村道滝見線

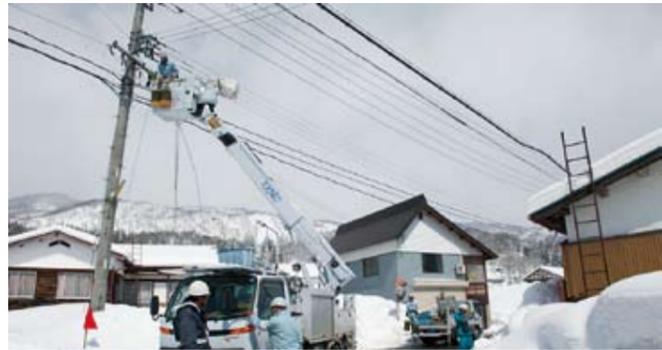
中部電力による復旧作業

地震発生直後から一部地域で停電になりましたが、中部電力(株)の迅速な復旧作業により、その日の夕方までに復旧しました。

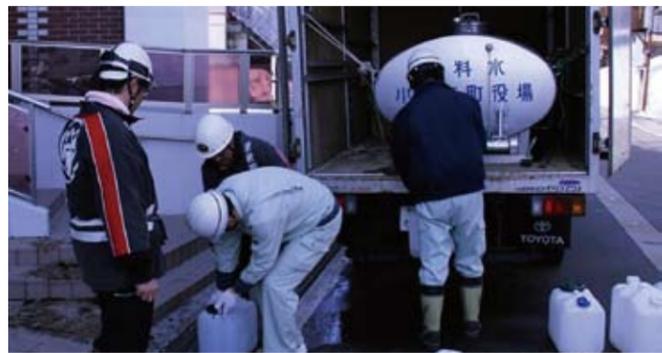
水道施設の復旧まで近隣市町村等からの給水車に対応

地震発生とともにほとんどの施設で断水しました。避難所での水の確保が緊急の課題となり、県を通じて給水車の出動を要請し、3月12日には6台、以降4月13日まで毎日近隣市町村からの出動をいただきました。

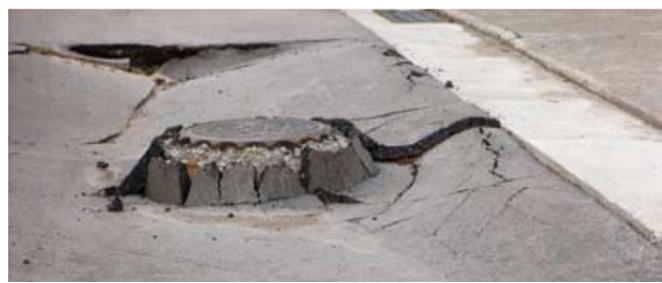
道路が陥没して浮き上がったマンホール

森地区の農業集落排水施設では、マンホールの浮き上がり等目視でもわかる被害が発生しました。心配された終末処理場には大きな被害はないものの、埋設管の被害が心配されました。4月6日からのテレビカメラによる調査により、管路の歪みがある箇所を確認され、仮設ポンプや

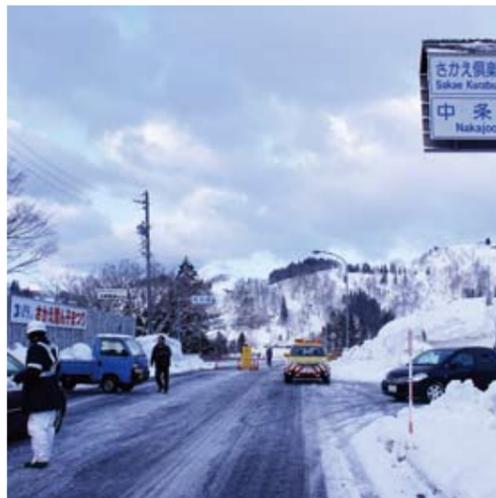
通行止めとなった国道117号

国道117号では、栄大橋をはじめ橋梁を中心に被害が発生しました。重量制限による通行止めが6月30日まで続きました。また、県道箕作飯山線清水河原地籍のスノーシェッドの崩落による通行規制は、平成24年9月末までとなりました。

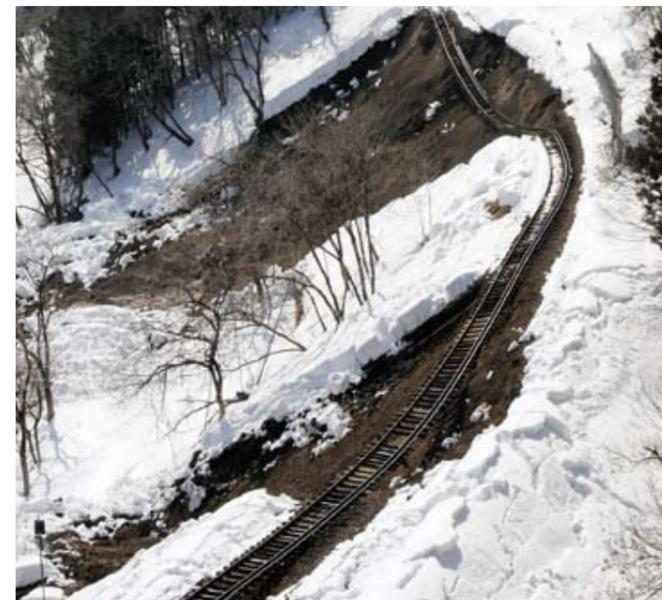
路盤が崩れ、線路が宙吊りとなったJR飯山線

震災とほぼ同時に、青倉地籍で土砂流出、道床が崩落し、宙吊りになった線路は、復旧不可能かとも思われましたが、JR東日本の懸命な復旧作業により予想をはるかに上回る4月29日には、全面運転再開となりました。

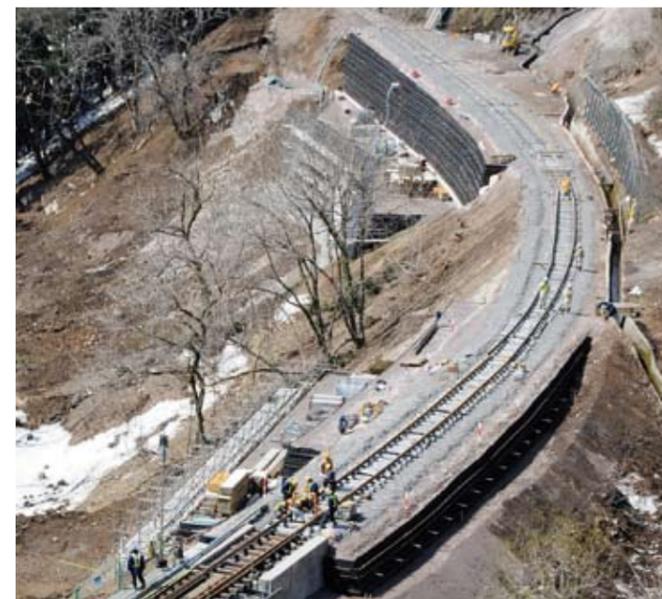
運転再開に向けて急ピッチで進められた復旧作業の様子

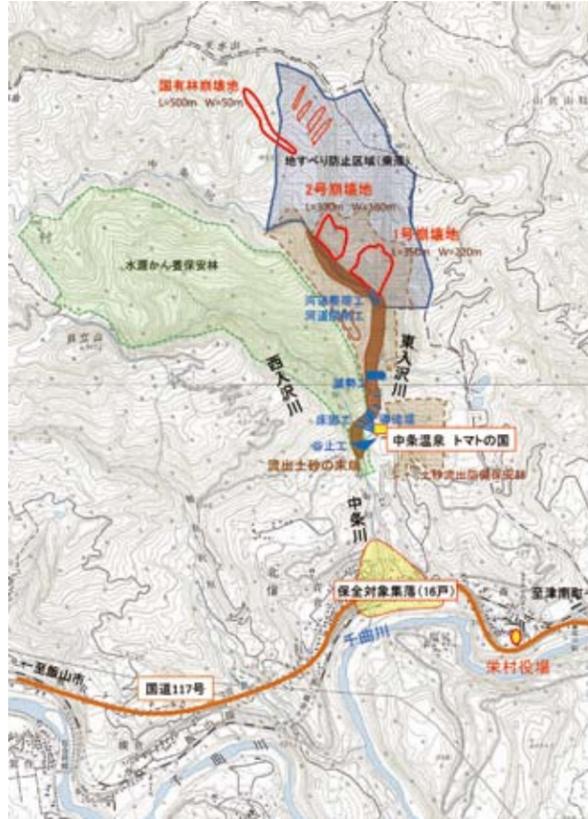
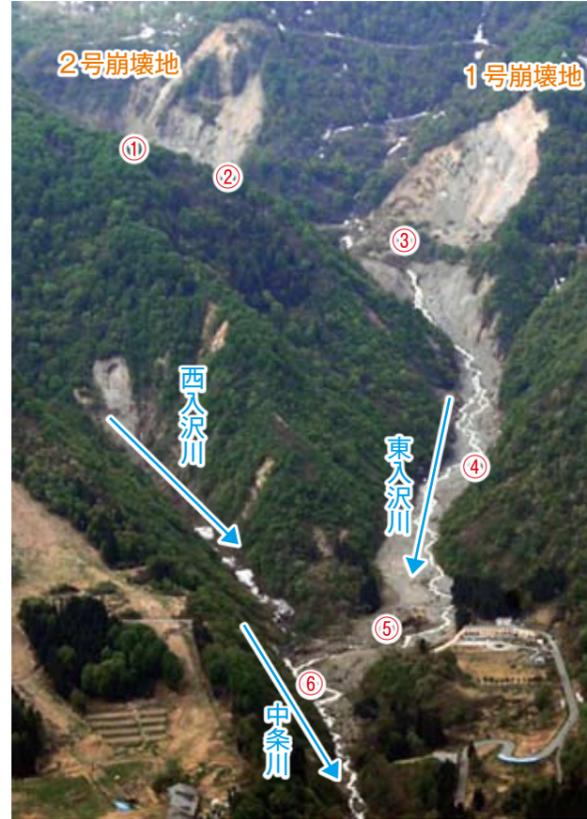
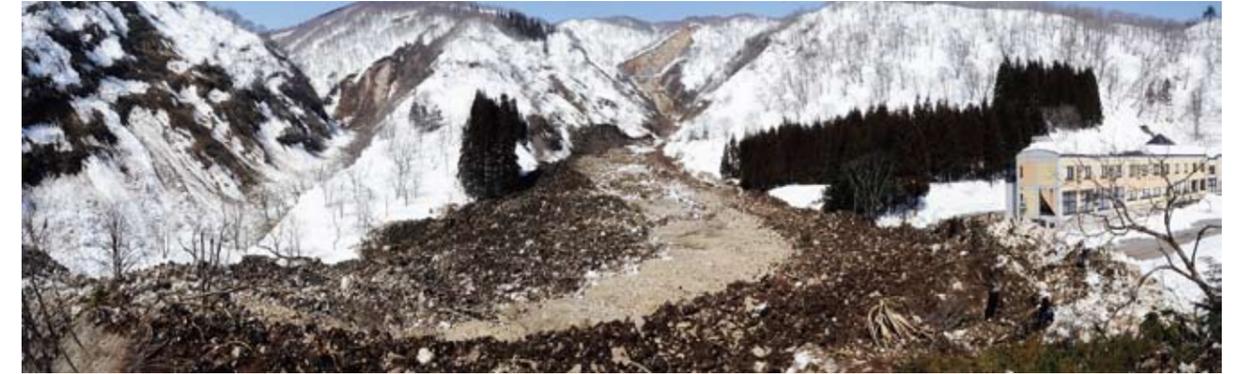
●中条川上流災害の状況

【発生箇所】青倉地籍中条川支流 東入沢川

【災害規模】大規模崩壊地3箇所(民有林1号 5.4ha、民有林2号 2.9ha、国有林 2.5ha)
小規模崩壊地5箇所、土石流発生、河道埋塞2箇所、湛水池形成

【被害状況】東入沢川左岸山腹が崩壊し、溪流を埋塞(崩落土砂 1,204千³m)
土石の一部は土石流となり流下し、溪流屈曲部に堆積(289千³m)
融雪に伴い湛水池が形成され、平成23年5月10日の降雨により越流し、土砂と立木が千曲川に流出

平成23年	3月18日	応急工事着手(1号導流堤)→3月31日完了
	19日	土石流センサー設置、下流集落への警報システム構築
	22日	土石流センサー・流出部監視カメラ・サイレン・回転灯の設置完了
	26日	昼間目視監視開始、住民説明会開催
	28日	応急工事着手(2号・3号導流堤)→3号は4月2日完了、2号は4月5日完了
	4月7日	尾根部雨量計設置完了
	19日	第1回栄村中条川上流災害対策検討委員会
	6月1日	調査ボーリング掘削開始、住民説明会開始
	21日	第2回栄村中条川上流災害対策検討委員会
	28日	住民説明会
	7月5日	湛水池直下河道掘削工着手
	11日	避難勧告解除
	28日	最上流部雨量計、埋塞部監視カメラ設置、非常時のみ有人監視体制に移行
	8月19日	土石流減勢工(鋼製セルダム)着手
	30日	住民説明会
	9月2日	湛水池直下河道掘削工完了
	13日	第3回栄村中条川上流災害対策検討委員会
	10月3日	河道整理工(湛水池周辺)着手
	11月7日	谷止工(コンクリートダム)着手
	12月21日	第4回栄村中条川上流災害対策検討委員会
	26日	住民説明会
平成24年	3月14日	床固工(鋼製枠)着手
	26日	第5回栄村中条川上流災害対策検討委員会
	4月27日	土石流センサー・雨量計・監視カメラ・流量計の設置完了
	7月2日	2号崩壊地床固工・誘導堤着手
	8月3日	土石流減勢工(鋼製セルダム)竣工
	9月3日	埋塞部左岸側簡易法枠工等着手
	11月1日	住民説明会
	28日	土石流センサー・雨量計・監視カメラ・流量計の撤去
	12月7日	谷止工(コンクリートダム)竣工
	17日	河道整理工(湛水池周辺)竣工
	21日	床固工(鋼製枠)竣工
	25日	埋塞部左岸側簡易法枠工等竣工
平成25年	1月9日	2号崩壊地床固工・誘導堤竣工
